# **PYRAMIDE DE KHEOPS**

Théorie de sa construction dite « par l'intérieur »

## **COMPILATION DE 34 INDICES SOUTENANT LA THEORIE**

Etude réalisée par Jean-Pierre Houdin

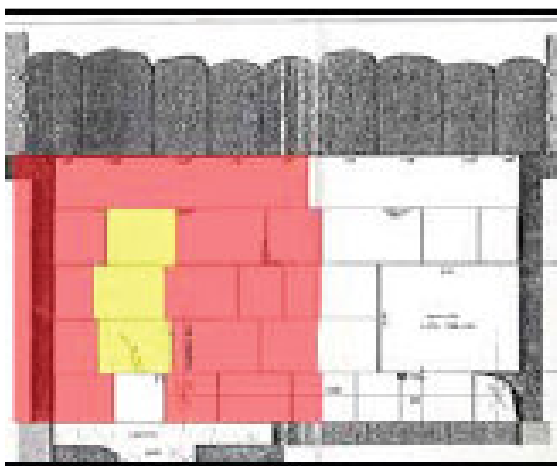
Portique dissimulé (en rose) et bloc d'entrée (flèche rouge) ; les blocs en jaune ne sont qu'un remplissage qui ne porte pas sur le bloc d'entrée

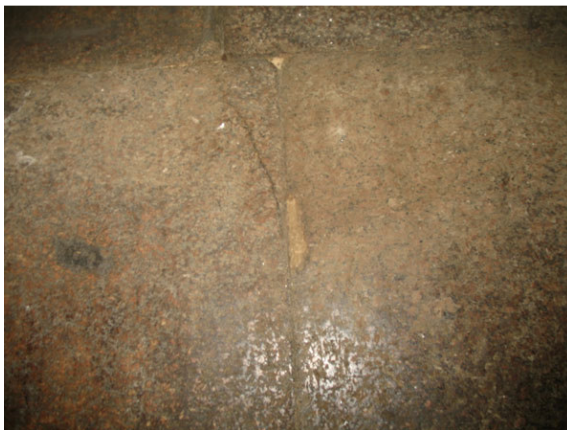
Fissure en partie haute du bloc linteau

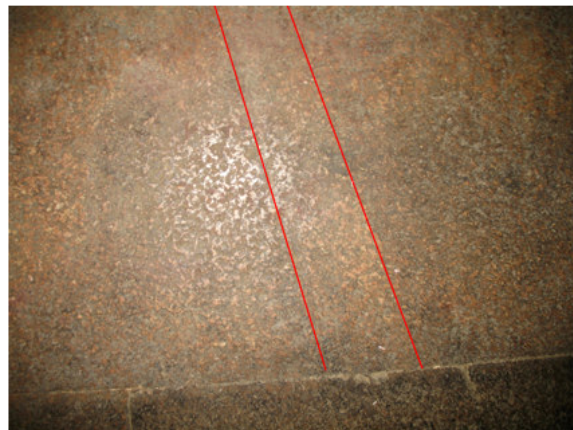
Fissures en partie basse du bloc linteau

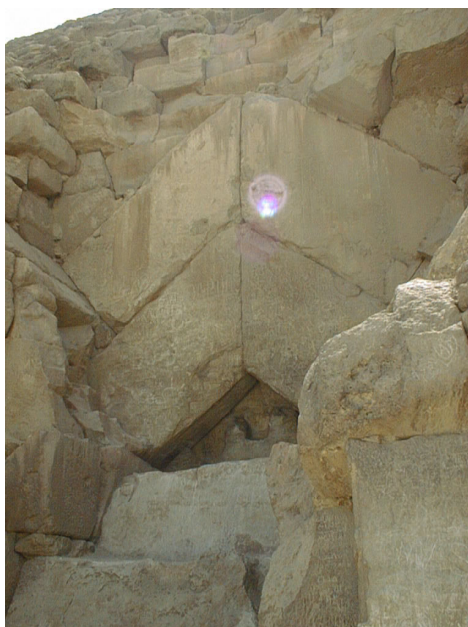
Une dizaine de paires de chevrons doivent être intégrés dans la maçonnerie à l'arrière de la paire supérieure visible dans l'entrée. Ces chevrons doivent former une toiture couvrant un second vide.
